## PRÜFBERICHT

**bautechnische Prüfung im Rahmen der Eignungsprüfung gemäß EN 13242**  
**Gesteinsrecycling RG II 0/45 U8 im angelieferten Zustand**

Baustelle / Betreff: Werk Wimpassing, Leithaprodersdorfer Straße,  
2485 Wimpassing an der Leitha, GLN: 9008390089378

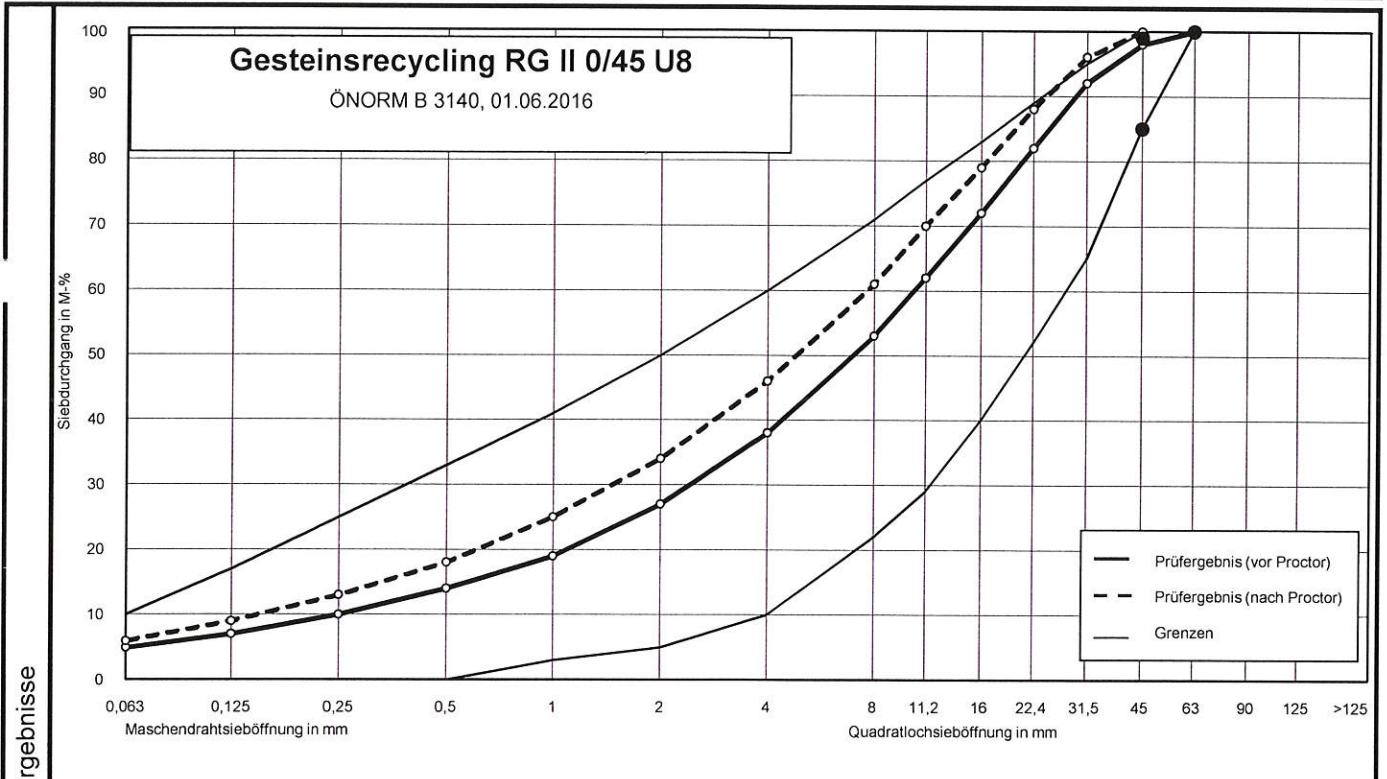
Kornklassenanteile [M-%]		Siebdurchgänge [M-%]		Prüfverfahren: EN 933-1	
	Anlieferzustand	nach Proctor		Anlieferzustand	nach Proctor
über 125 mm	----	----		----	----
90 - 125 mm	----	----	125,0 mm	----	----
63 - 90 mm	----	----	90,0 mm	----	----
45 - 63 mm	2	----	63,0 mm	100	----
32 - 45 mm	6	4	45,0 mm	98	100
22 - 32 mm	11	8	31,5 mm	92	96
16 - 22,4 mm	10	8	22,4 mm	82	88
11 - 16 mm	10	9	16,0 mm	72	79
8 - 11 mm	9	9	11,2 mm	62	70
4 - 8 mm	15	15	8,0 mm	53	61
2 - 4 mm	11	12	4,0 mm	38	46
1 - 2 mm	8	9	2,0 mm	27	34
0,5 - 1 mm	5	6	1,0 mm	19	25
0,25 - 0,5 mm	4	5	0,5 mm	14	18
0,125 - 0,25 mm	3	4	0,25 mm	10	13
0,063 - 0,125 mm	2	3	0,125 mm	7	9
unter 0,063 mm	4,9	5,9	0,063 mm	4,9	5,9
<b>Summe</b>	<b>100</b>	<b>100</b>			
			0,02 mm	----	3
			0,002 mm	----	----

Korngrößenanteil bezogen auf das rechnerische Größtkorn von 28,9 mm gemäß ÖNORM B 4810 (max. 63 mm)
